21 Jahre Presskeramik – eine Erfolgsgeschichte

| Dr. med. dent. Michael Leistner

Nach misslungenen Versuchen in den 1980er-Jahren mit Glaskeramiken zahnfarbene Restaurationen herzustellen, kam mit IPS Empress ein System auf den Markt, was nun nach über zwanzig Jahren immer noch hohe Erfolgsquoten aufstellt. Dieser Beitrag zeigt auf, welche Faktoren für einen Langzeiterfolg entscheidend sind.

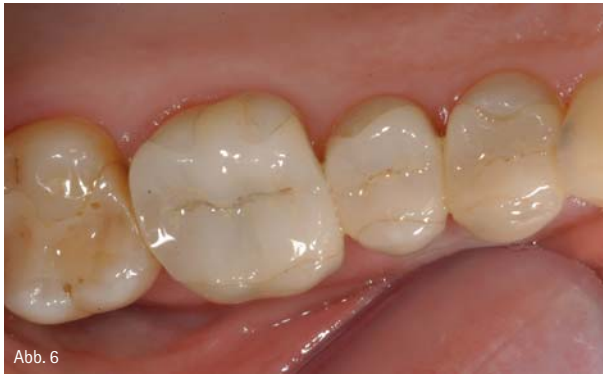
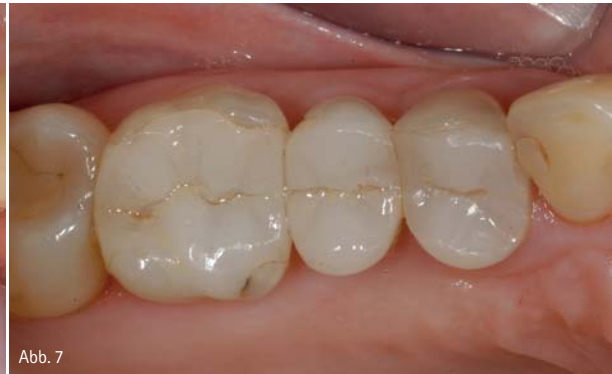
Abb. 6 und 7: IPS Empress Teilkronen 14–16, 24–26 mit 20 Jahren Tragezeit, leichte Keramikausbrüche an zwei Stellen, jedoch kariesfrei.

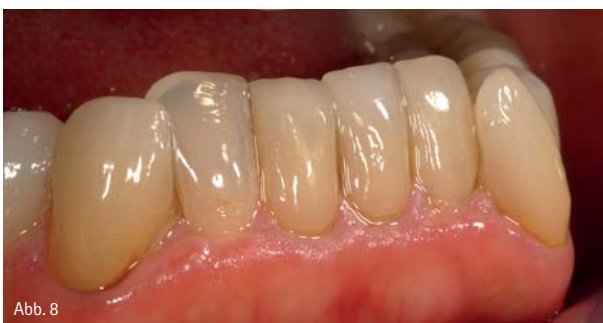
Abb. 8

Abb. 8: Frontzahn-teilkronen auf 33,31,41,43 nach 16 Jahren. – Abb. 9: Veneers auf den Zähnen 11 und 21 nach zwölf Jahren. – Abb. 10: Teilkronen und Inlays 24–27, Zahn 25 mit Keramikausbruch nach 19 Jahren, aber kariesfrei. – Abb. 11: Zähne 35–37 mit Teilkronen seit 19 Jahren versorgt.
